②斜面崩壊（がけ崩れ）

ここでは、斜面崩壊を、①地山の物性（地質・土質）に支配された崩壊と②地質構造（層理・破砕帯・風化層等）に支配された崩壊の2つに分けて紹介します。

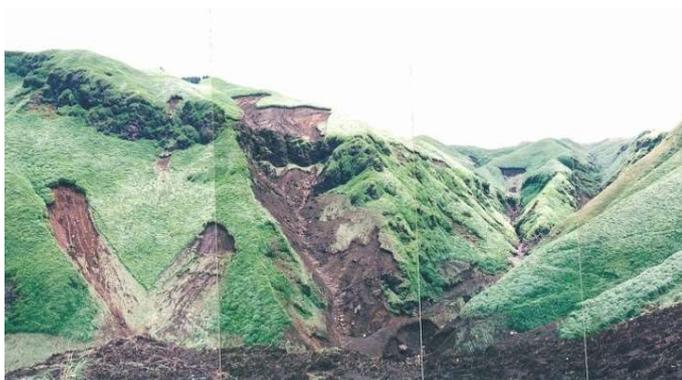
写真-1 阿蘇外輪山斜面の火山灰層（ローム層）の表層崩壊（平成13年6月、阿蘇市一の宮町箱石峠付近）

一般に、小規模な崩壊（表層崩壊）が発生しています。阿蘇山では、山地斜面の表面を火山灰層が覆っていて、豪雨時に、深さ2～3m程度の表層崩壊が非常に多く発生しています（写真-1）。このような崩壊では、崩壊しているのは黒ぼくで、崩壊面は下位に分布する赤ぼくの上面です。

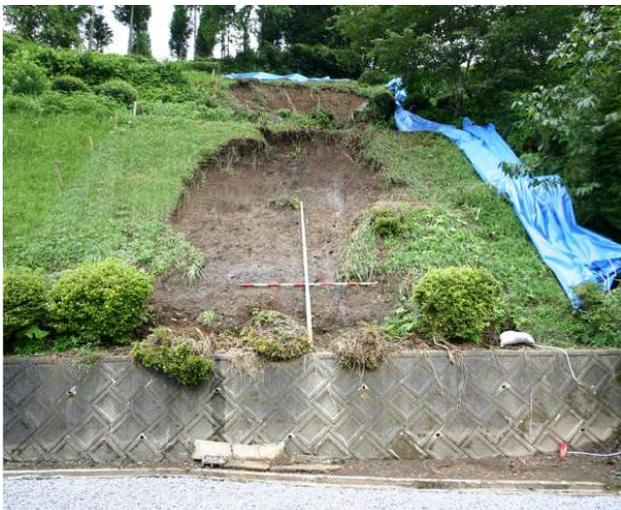
写真-2 阿蘇火砕流堆積物の非溶結凝灰岩の斜面崩壊（平成18年6月、山都町下市）

阿蘇火砕流堆積物等の風化した非溶結凝灰岩が分布する火砕流台地の斜面では、豪雨時に表層崩壊が多く発生しています（写真-2,3）。

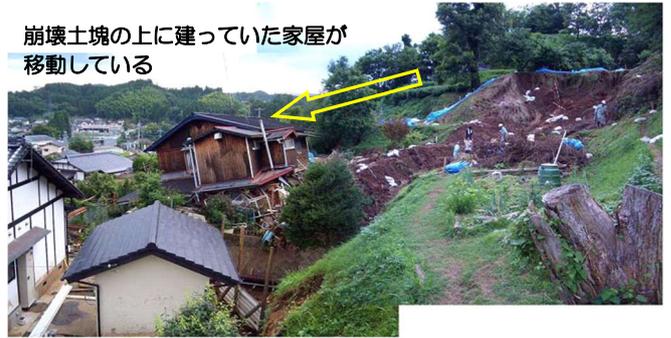
写真-3 阿蘇火砕流堆積物の非溶結凝灰岩の斜面崩壊（平成13年6月、山都町下市）

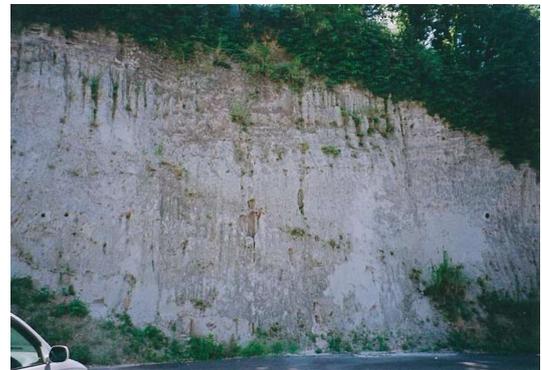
写真-4 始良火砕流堆積物の非溶結軽石凝灰岩のガリー侵食（水俣市古城）

また、非溶結凝灰岩の風化度が低く比較的固結している斜面では、雨水の流下で表層の数10cmが線状にえぐられるガリー侵食がみられます（写真-4）。

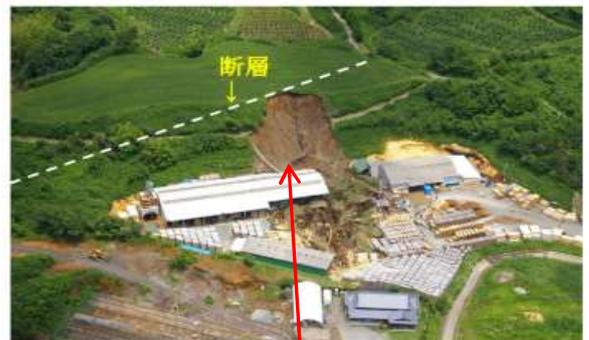
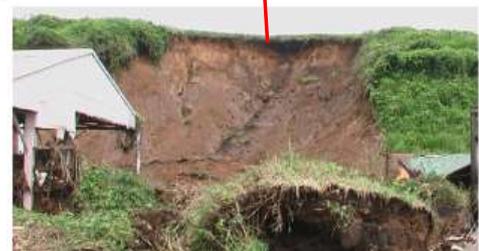
写真-5 阿蘇火砕流堆積物の風化非溶結軽石凝灰岩の斜面崩壊。断層が通過。（幅30m×長さ35m×深さ5m、1人死亡、山都町）

なお、阿蘇火砕流堆積物の非溶結凝灰岩においても、やや規模の大きい（崩壊深さが深い）崩壊が発生している場合もみられます。このような場合は、断層が通過している等の地質構造と関係がある崩壊です（写真-5）。

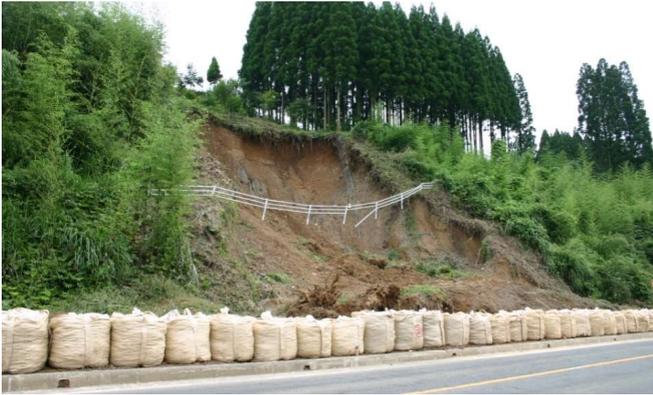
写真-6 強風化花崗岩（まさ）の崩壊
（平成 19 年 7 月、美里町）

非火山岩地域では、締りの緩い強風化花崗岩（まさ）や軟質な強風化変成岩の崩壊が発生しています（写真- 6、7）。

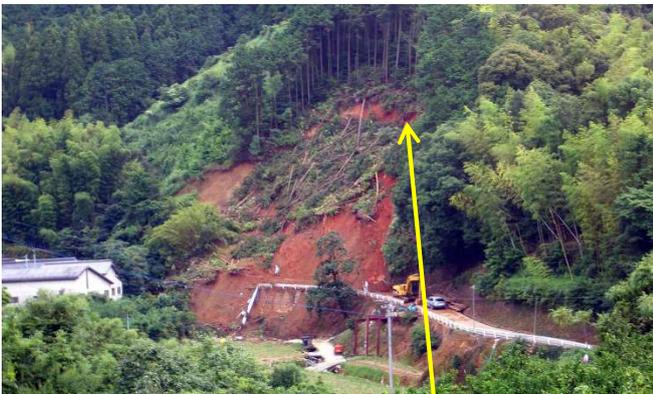
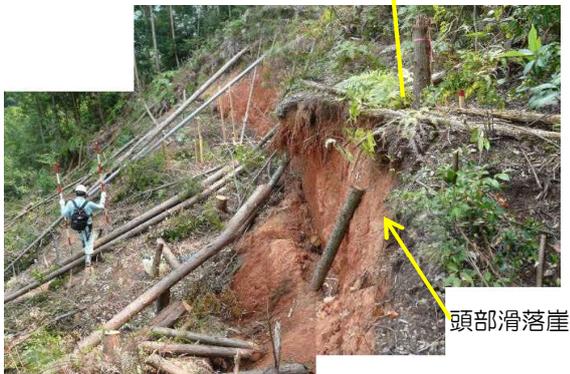
写真- 7 強風化変成岩の崩壊（八代市東陽町赤山）

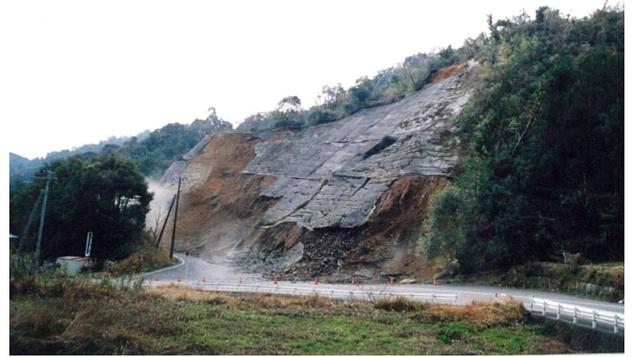
写真- 8 白亜紀の姫浦層群の頁岩の流れ盤斜面の崩壊。
（平成 12 年 3 月、上天草市姫戸町）

層理面（流れ盤）や断層等に支配された崩壊としては、天草地域に分布する頁岩主体層が分布する斜面が例として挙げられます（写真- 8）。天草地域は、地層が形成された後に東西方向の圧縮力で地層が曲がる褶曲構造が発達しています。このために、地層の層理面沿いが動いて、粘土層等が挟みこまれてすべり易くなっている場合があり、流れ盤斜面では切土工事中に、岩塊が層理面に沿って抜け落ちるような崩壊も発生しています（写真- 9）。

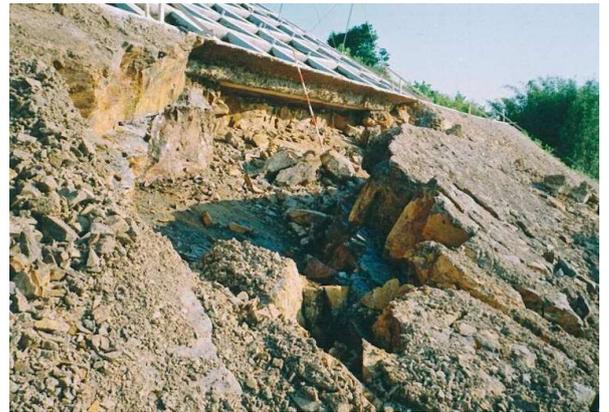
写真- 9 古第三紀の坂瀬川層の頁岩の流れ盤斜面の崩壊（岩盤すべり）。（天草市有明町）

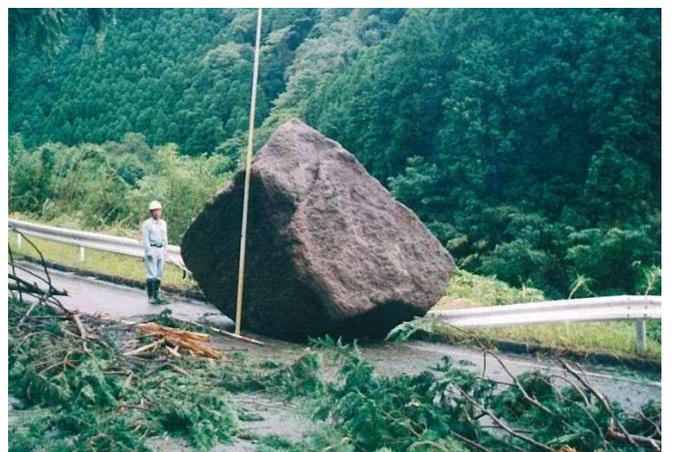
写真- 10 阿蘇溶結凝灰岩の巨大落石。
（熊本高森線、益城町杉堂）

割れ目の多い岩盤では、経年変化による割れ目沿いの緩みや、割れ目沿いに入った樹根が侵入している樹木が台風等の強風で揺れたために、岩盤を緩めて落石が発生します。地質としては、阿蘇火砕流堆積物の溶結凝灰岩の事例が多くみられます（写真- 10）。また、球磨山地の堆積岩分布地帯では、石灰岩や砂岩等の割れ目間隔が比較的広く、割れ目沿いが緩んで大きな岩塊となる地質で、大きな落石が発生しています。
