### ③ 地すべり

#### 1) 変成岩地帯の地すべり(高浜変成岩の例)

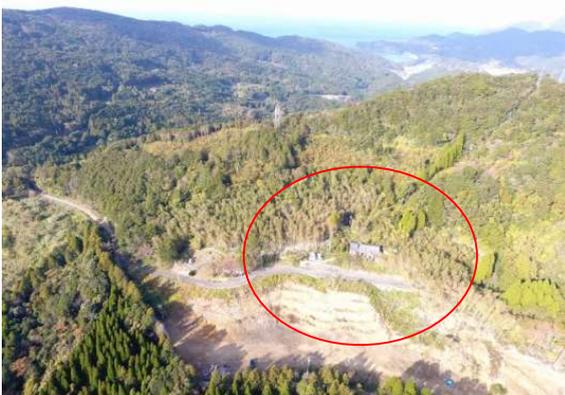
写真-1 高浜変成岩の地すべり。地すべりブロックは緩斜面になっている(○内、天草市大江)

天草下島の西海岸の高浜付近には、長崎変成岩類(高浜変成岩)が分布しており、地すべり地形が多数みられます。写真-1は高浜変成岩の黒色片岩が分布する斜面において発生した地すべりです。黒色片岩は片理が発達していて、現地は流れ盤斜面になっています。この地すべりは、以前から断続的に滑動しているようで、今回の滑りブロックは以前の地すべり活動で動いて堆積した崩積土で、地すべり形態としては「崩積土すべり」になります(写真-2,3)。

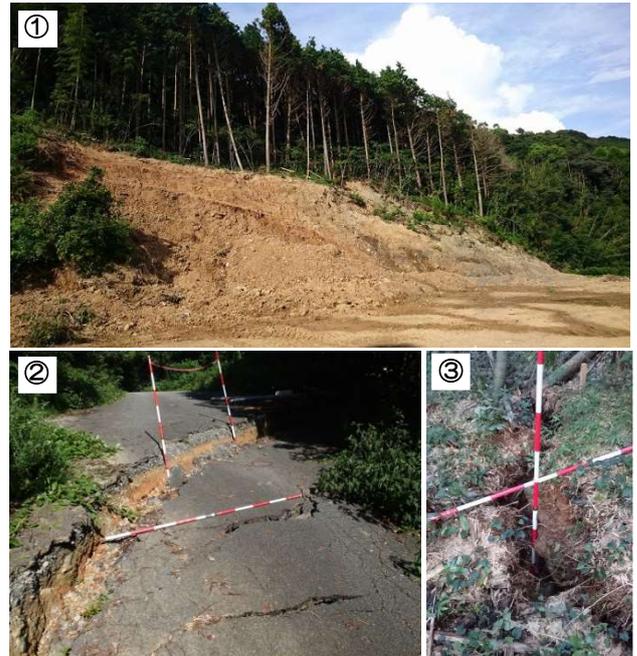
写真-2 地すべりの状況。①地すべりブロック末端、②③地すべり輪郭の開口亀裂や段差

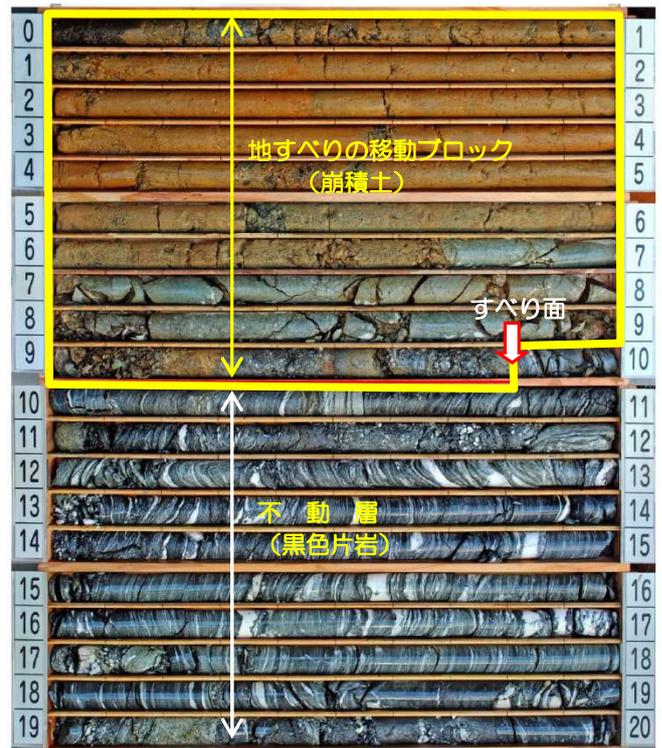
写真-3 地すべりブロック内で掘削したボーリングのコア写真(深さ20mまで掘削)

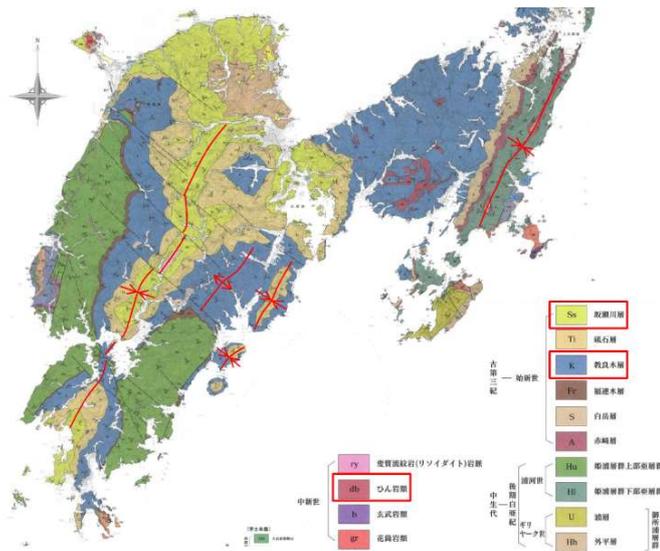
図-1 天草上島・下島の地質

第三紀層の地すべりは、県内では古第三紀の堆積岩が広く分布している天草地域に多くみられます。天草地域の上島では地層が北東-南西方向に延びていて、それに平行した褶曲軸が連続的に存在し、下島では褶曲軸が北北東-南南西方向に延びていてこれに直交する断層が多数分布します(図-1)。

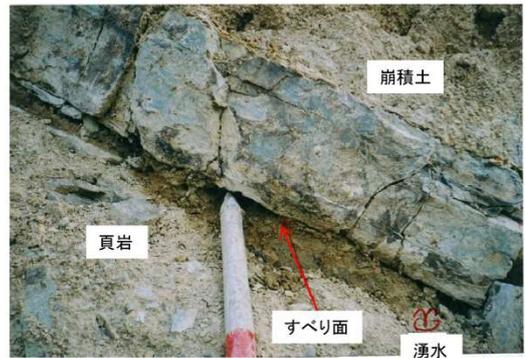
写真-5 褶曲運動による頁岩層の層理面沿いが粘土化してすべり面になっている(天草市有明町赤崎)

このような、地層の褶曲による破碎ですべり面が形成されます（図-2、写真-5）。

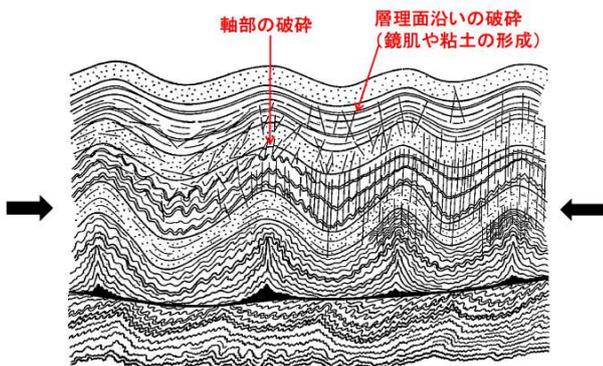
図-2 地層の褶曲による破碎とすべり面の形成を示す模式図

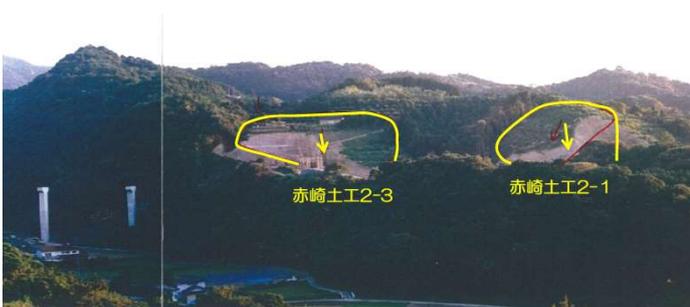
赤崎土工2-1: 崩積土層の地すべり及び流れ盤をなす頁岩層の岩盤すべり(幅50m×長さ50m×深さ8m程度)

赤崎土工2-3: 崩積土層の地すべり(幅80m×長さ100m×深さ15m程度)

写真-4 古第三紀の頁岩層の流れ盤斜面の地すべり(遠景)(天草幹線道路、天草市有明町赤崎)

平成19年度に開通した天草幹線道路の上天草市有明町の古第三紀の頁岩層(教良木層・坂瀬川層)の流れ盤斜面の切土工事では、地すべりが発生して対策工が施工された事例があります(写真-4、「熊本天草幹線道路の工事記録」熊本県天草地域振興局、H19年9月より)。

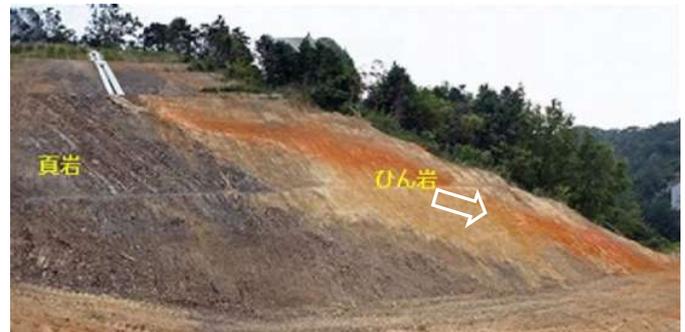
写真-6 坂瀬川層の頁岩に貫入した強風化ひん岩が抜けた事例(天草市有明町赤崎)

また、天草上島では、老嶽一帯を中心として古第三紀の頁岩層(教良木層や坂瀬川層)を貫いて安山岩質の貫入岩(ひん岩)が分布しており、強風化して粘土化した部分そのものが地すべりを起こしたり、すべり面になったりしています(写真-6)。

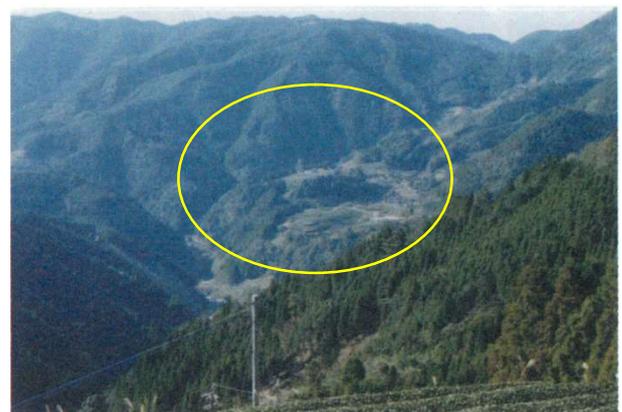
写真-7 日当・野添地すべりの遠景(八代市泉町)急峻な山地の中に緩斜面(地すべり地)がみられる。

大分県臼杵市から熊本県八代市にかけて、破碎帯を伴う臼杵-八代構造線が通過しており、その南側の大坂間構造線に挟まれた秩父帯で地すべりが多く発生しています。急峻な九州山地の斜面に地すべり地の緩斜面が、構造線に沿って東北東-西南西に並んでいます(写真-7)。
